Nº: 2015-GB MODELO: PB-873 (CIRSA EUROBINGO 7)

Asunto: Protección mangueras pulsadores «A» y «B»

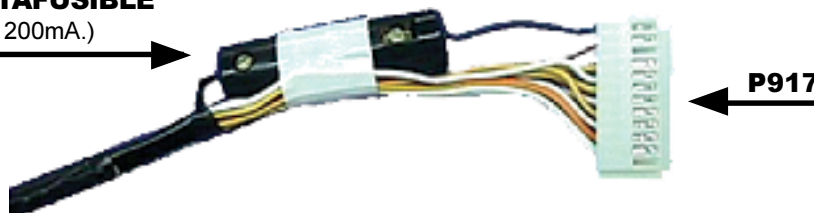
Manguera pulsadores «A» PB447 Código 221041550/1

PORTAFUSIBLE
(FUS. 200mA.)

Se habilita un fusible de 200 mA. provisto de portafusible tipo aéreo en la conexión de GND (Cable negro) pin 1 de P917 como protección ante posible cortocircuito entre 12 VR y GND.

NOTA: La manguera cambia de código al añadir el fusible y portafusible a **221041550/1**
